# بررسی عملکردی سازه آبی حصار سوم محوطه باستانی چغازنبیل

وحید حیدری<sup>۱\*</sup>، هومان مقدادیان<sup>۲\*\*</sup>، صادق پرتانی<sup>۳\*\*\*</sup>، هادی جهان آبادیان<sup>۴\*\*\*\*</sup>، بابک امین پور<sup>۵\*\*\*\*\*</sup>

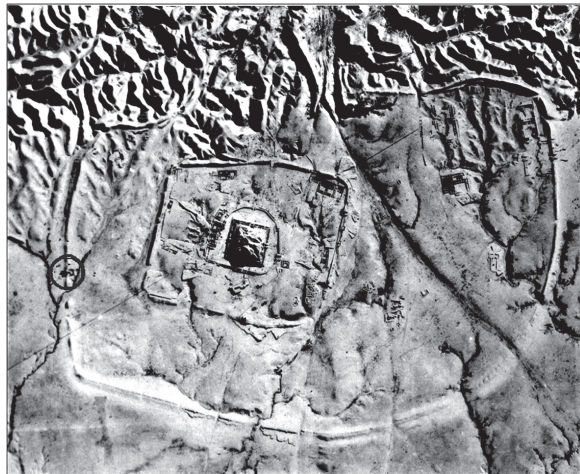
تصویر ۲- موقعیت ساختار آبی چغازنبیل در ضلع غربی حصار سوم مطابق تصویر هوایی بعد از حفاری‌های باستان‌شناسی. (مآخذ: گیرشمن، ۱۳۷۲: ۲۰۱)

که به شکل ردیف آجرهای هشت و گیر در نما مشخص است. به نظر می‌رسد ضلع اصلی سازه، که همان دیواره آجری شیاردار باشد، بخشی از حصار سوم شهر باستانی بوده و په واسطه تماس مکرر با رطوبت و نیاز به استحکام بیشتر، کاملاً با آجر و ملات گچ نیم پخته و ترکیبات هیدروکربنی (قیر) اجرا شده است. همچنین قطعه سنگ‌هایی سرتاسری نیز در فاصله چند رج بالاتر از شیارهای آب قرار گرفته‌اند. کیفیت مصالح مورد استفاده در ساخت سازه به لحاظ فرم متفاوتند، به نحوی که در دیواره شیاردار، آجرها مرغوب‌تر بوده و با نظم بهتری اجرا شده‌اند و دیواره‌های پشت‌بند، چه به لحاظ جنس و چه به لحاظ نحوه چیدمان مصالح، از کیفیت نازل تری برخوردارند؛ خصوصاً در دیواره جنوبی بخش‌هایی وجود دارد که در نگاه اول خشکه چین به نظر می‌آیند. ابعاد خروجی شیارها حدوداً ۱۵ در ۸۰ سانتیمتر بوده و از آجر در ساخت آنها استفاده شده است. کفسازی کل فضا نیز با آجرهای مربع انجام پذیرفته است و شیب ملایمی از جانب دیوار شیاردار به خارج وجود دارد. حوضچه کوچک، با ابعاد تقریبی ۷/۷۰ در ۵/۳۰ متر، قبل از دیواره حصار و داخل شهر قرار دارد و سازه آن نیز آجری است، (تصاویر ۳ و ۲).

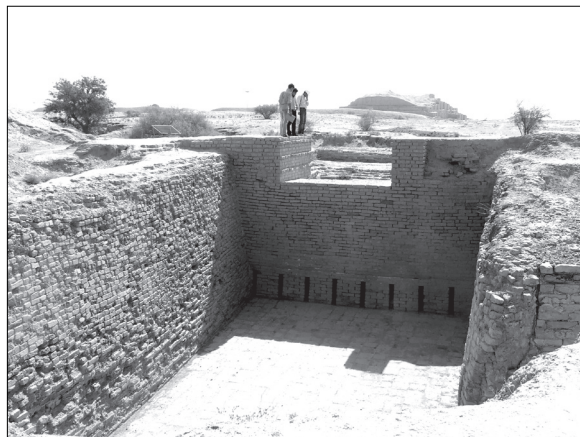
تصویر ۳- نمایی کلی از سازه آبی در وضعیت کنونی؛ زیگورات چغازنبیل در انتهای تصویر مشاهده می‌شود. (مآخذ: نقش اوران توس، ۱۳۹۲: ۱۳۵)

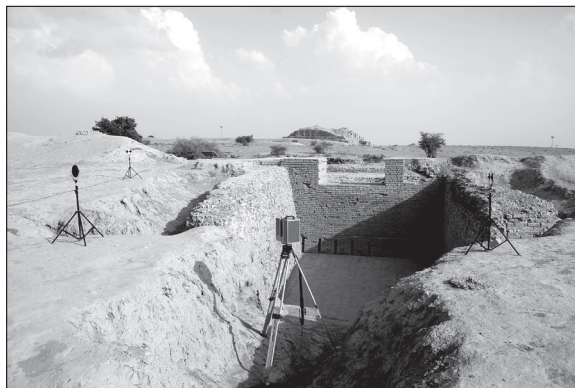
تصویر ۷- سازه‌ی آبی چغازنبیل حین عملیات اسکن لیزری. (مآخذ: نقش آوران توس، ۱۳۹۲: ۱۸۴)

همانطور که پیش از این اشاره شد علی رغم بررسی های پیشین بروی سازه آبی و تحلیل فرضیات موجود، اما برخی اشکالات و نارسایی ها وجود دارد که جز با رفع آنها اظهار نظر پیرامون عملکرد سازه مذکور عملاً ناممکن است. بر این اساس سه شیوه بررسی دیگر انتخاب شد که با توجه به امکانات کنونی کمک زیادی به روشن شدن فرضیات موجود می کند. مستندسازی به روش اسکن لیزری اولین شیوه بررسی تکمیلی بکارگرفته شده بود. این تکنیک با هدف تهیه یک مدل سه بعدی از ریزترین جزئیات سازه آبی و تشخیص شیب بندی در اطراف و اجزاء سازه، ماهیت شیارهای انتقال آب و ابعاد دقیق آنها و همچنین امکان تهیه نقشه برش های متعدد از سازه انجام پذیرفت. نتایج بدست آمده از بررسی مذکور مشخص ساخت شیب عمومی در محوطه اطراف و سازه آبی در جهت دفع آب از داخل شهر باستانی به خارج از حصار سوم است. این جهت شیب در مسیر شیارها و کفسازی حوضچه های کوچک و بزرگ نیز بارز است. علاوه بر این در انتهای دیواره های پشتبند سازه یک دیواره مورب کوچک مشخص است که به نظر می رسد بخش های بازمانده از دو دیواری است که خروج آب را هدایت می کرده اند، (تصاویر ۸ و ۷).

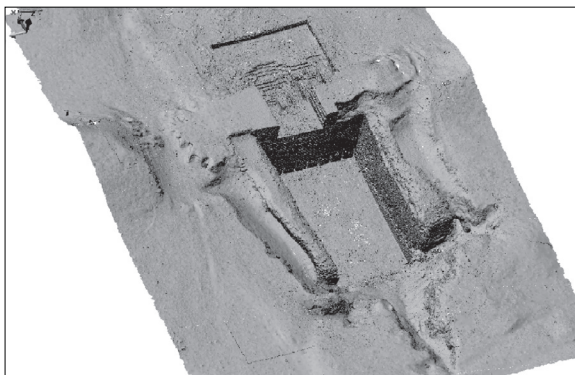
تصویر ۸- مدل سه بعدی برداشت شده از سازه‌ی آبی چغازنبیل با تکنیک اسکن لیزری. (مآخذ: نقش آوران توس، ۱۳۹۲: ۱۸۵)

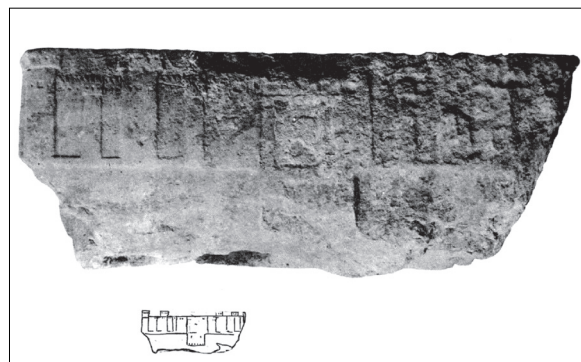
تصویر ۱۲ - پایه مجسمه به شکل برج و بارو از دوران ایلام جدید، قرن ۷ و ۸ ق.م از جنس سنگ آهک به طول ۵۵ سانتیمتر، موزه لوور. (مآخذ: مجید زاده، ۱۳۸۶: ۱۹۱)

آنچه تا کنون از تحلیل فرضیات پیشین و تکمیل آنها با روش های جدید حاصل آمد چنین به نظر می رسد که فرضیه انتقال آب از محل رودخانه کرخه و تصفیه آن در محل سازه آبی برای شرب (فرضیه اول) ناممکن است. و قدر مسلم سازه آبی عملکرد دفعی داشته است خاصه آنکه نمونه های مشابهی در محل سایر سیلاب های محوطه باستانی مشخص است. همچنین با وجود یک دیواره مورب کوچک در انتهای سازه - که به نظر نقش هدایتگری در دفع آب دارد - شاهدهی بر وجود جداره چهارم محصور کننده، که لازمه مخزن بودن سازه آبی است (فرضیه سوم) به دست نیامد. از دیگر دشواریهای بررسی عملکردی سازه آبی، عدم وجود نمونه های مشابه کافی در ایران، بین النهرین و سایر نقاط بود، گرچه وجود یک لوح گلین از دوره عیلامی تا حدودی توانست به کشف ماهیت کالبدی و کارکردی سازه آبی کمک نماید. تصویر موجود از لوح مذکور (تصویر ۱۲) نشان دهنده بخشی از حصار بیرونی یک شهر باستانی است که در فواصلی از آن پشتبند هایی برج مانند قرار گرفته اند. در میانه سازه مذکور مقطعی به چشم می خورد که در کروکی مرتبط با آن به شکل کانال تصویر شده است. حتی در دیواره مقابل این کانال دریاچه هایی وجود دارد که شباهت زیادی به شیپارهای نه گانه سازه آبی چغازنبیل دارد. یوسف مجید زاده (باستان شناس) در توصیف این لوح و نمونه ای مشابه، لوح مکشوفه را پایه مجسمه تعبیر کرده و فضای میانی سازه را دروازه می نامد؛ با این توصیف:

این طرح برج و باروی پیرامون یک شهر ایلامی است که در واقع نمایشی است از محدوده سرزمین ایلام. بعدها و پس از شکسته شدن پیکره (به احتمال پس از حمله آشور بانیپال و ویرانی شوش) این پایه به صورت حوضچه ای در آورده شده است. در هر دو سنگ، کنگره سر برج ها مثلثی و مزقلها چهار گوش و سه گوش است. در میان برج های پایه، دروازه راست گوشه عظیمی تعبیه شده است، (مجیدزاده، ۱۳۸۶: ۹۳).
