بررسی توان تصاویر پهپادی دقیق در ارزیابی پدیده فرسودگی آسفالت (نمونه موردی: روستای الوار سفلی، حوالی شهر تبریز)

علی اکبر تقی‌پور، استادیار دانشگاه دامغان، دانشکده علوم زمین، گروه جغرافیا، دامغان، ایران.
حمید رسولی*، کارشناس ارشد سنجش از دور و GIS، دانشکده برنامه‌ریزی و علوم محیطی،
دانشگاه تبریز

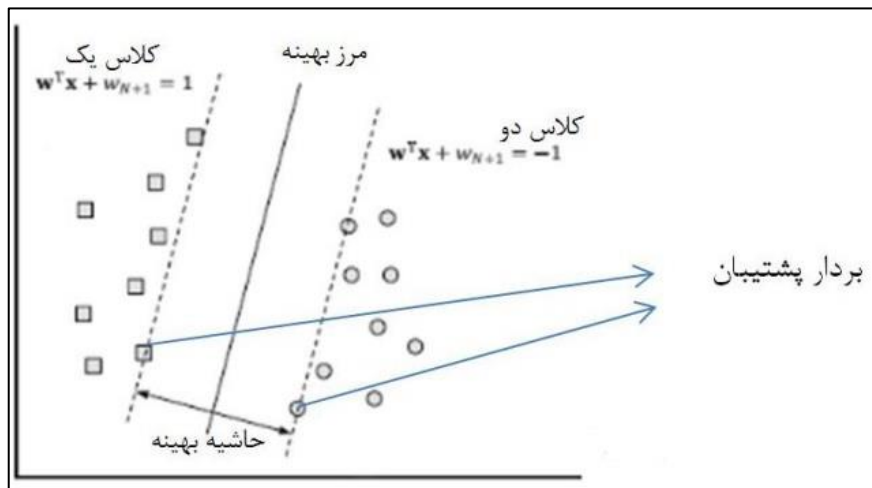
شکل ۳. بردارهای پشتیبان به همراه مرز و حاشیه بهینه (مختاری و نجفی، ۱۳۹۴)

پشتیبان^۱ (رابطه ۲) و تعیین موقعیت نمونه‌های تعلیمی^۲ که دارای بازتاب‌های طیفی متفاوت (شکل ۳) (سه محل نمونه) برداشت شده که دارای عمر متفاوت آسفالت بودند (شکل ۴). در نهایت، طبقه‌بندی آسفالت (شکل ۵) براساس بازتاب طیفی با الگوریتم ماشین بردار پشتیبان صورت گرفت. ماشین بردار پشتیبان^۳ مجموعه‌ای از روش یادگیری نظارت شده^۴ است که برای طبقه‌بندی^۵ استفاده می‌گردد (کورتس و واپینک، ۱۹۹۵).

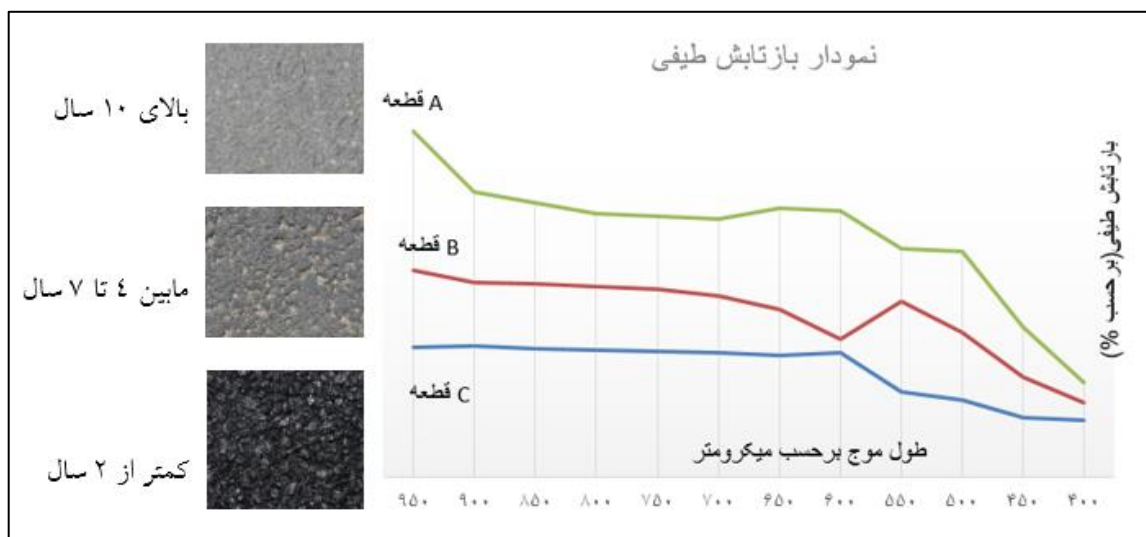
شکل ۴. بازتابش طیفی حاصل از برداشت تصاویر توسط سنجنده (براساس عمر آسفالت) (مأخذ: نتایج پژوهش)

همانگونه که در شکل ۴ دیده می‌شود، نمودار آسفالت دارای عمر کمتر از دو سال همواره پایین‌تر از سایر نمودارهاست چرا که قیر استفاده شده در ترکیب آسفالت پس از گذشت مدت مشخصی کیفیت خود را از دست داده و روشن‌تر می‌شود. در نتیجه، بازتاب سطحی بیشتر و بیشتر شده، رنگ آسفالت از تیره به سمت سفیدی (بازتاب بیشتر) تمایل می‌یابد که در شکل ۴ نیز کاملاً مشهود است. نکته قابل توجه در رابطه با شکل ۴ تغییرات هر سه نمودار در بخش ۵۰۰ الی ۶۰۰ میکرومتری موج الکترومغناطیس است، چرا که ویژگی اصلی سنسور پهپاد استفاده شده در همین بخش است و علاوه بر استفاده در

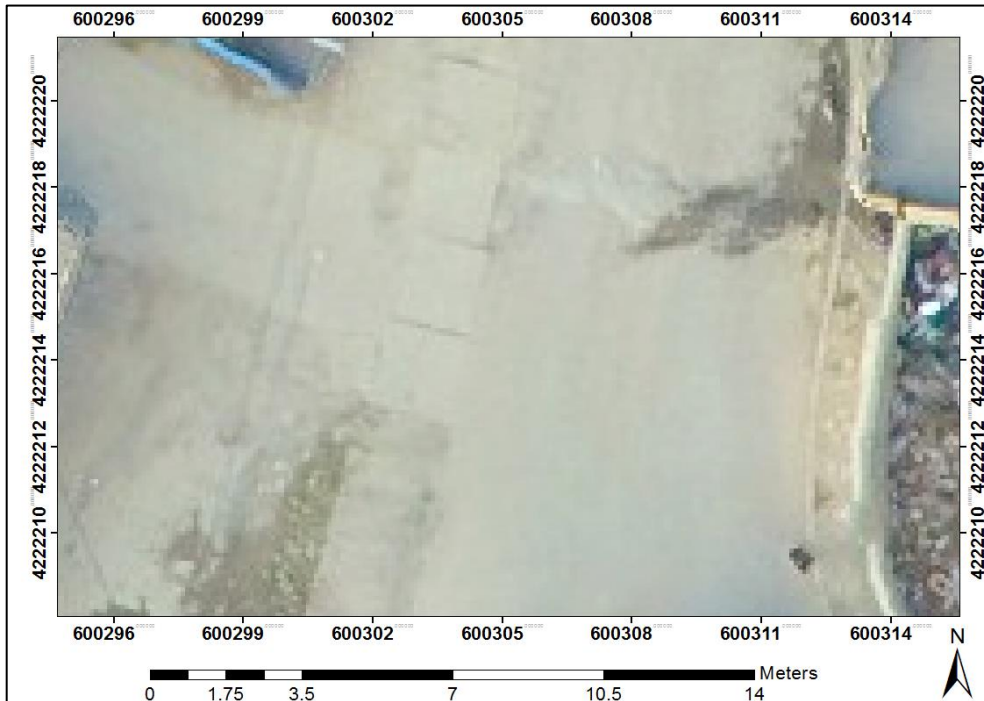
شکل ۵. سطح آسفالت قسمتی از منطقه مورد مطالعه که دارای سه کیفیت متفاوت در همجواری یکدیگر است

در ادامه، با بهره‌گیری از بازتاب طیفی و روش طبقه‌بندی نظارت شده ماشین بردار پشتیبان، اقدام به طبقه‌بندی تصاویر شد (شکل‌های ۵ و ۶). تکنیک‌های طبقه‌بندی برای گروه‌بندی پیکسل‌ها به کار می‌روند تا بتوانند جزئیات پوشش زمین^۱ را نشان دهند. پوشش زمین در مناطق شهری طبیعتاً می‌تواند آسفالت، فضای سبز، مصالح ساختمانی، خاک و یا دیگر موارد باشد که

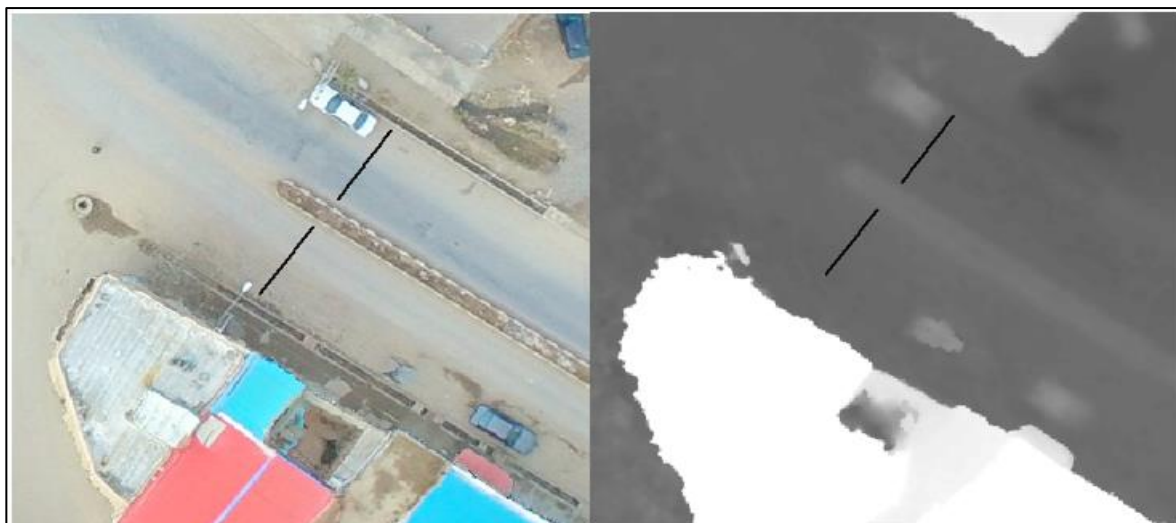
شکل ۸. تصویر مدل رقمی سطح مربوط به ورودی روستا (سمت راست) و تصویر محدوده مرئی از همان زاویه (سمت چپ) (مأخذ: نتایج پژوهش)

خیابان نیز با توجه به دقت مکانی DSM ممکن می‌باشد. سفلی با بهره‌گیری از ابزار تحلیل مکانی و لایه رقمی
لذا، شکل ۸ تحلیل شیب عرضی ورودی روستای الوار سطوح می‌باشد.

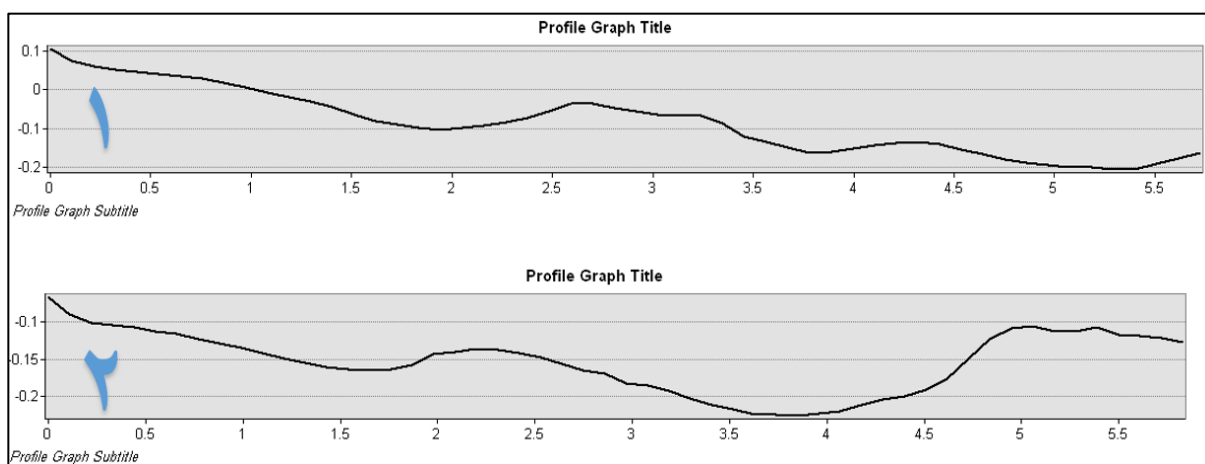
شکل ۹. پروفیل شماره ۱، پروفیل عرضی شمالی و پروفیل شماره ۲، پروفیل عرضی جنوبی ورودی روستا

در شکل ۹، خطوط موازی پروفیل‌های^۱ عرضی شمالی و جنوبی ورودی روستاست که با استفاده از ابزار ایجاد پروفیل سه‌بعدی و با بهره‌گیری از اطلاعات پیکسل‌های لایه DSM ایجاد شده است.

در تحلیل پروفیل‌های سه‌بعدی قطعه شمالی و جنوبی ورودی روستا، با توجه به فاکتور سوم (ارتفاع) سطح آسفالت در قطعه شمالی از نوع شیارشدگی درجه دوم و در پروفیل جنوبی نیز از شیارشدگی درجه دوم می‌باشد. اما در رابطه با شیب استاندارد که بایستی ۱/۵ الی ۲ درصد باشد، پدیده شیارشدگی وضعیت این قسمت را به طور کلی از حالت شیب استاندارد خارج کرده و وقوع آب‌گرفتگی و افزایش سرعت فرسودگی آسفالت در فصول سرد و دارای بارش محتمل خواهد بود.
