# Reviewing the Historical-Physical Evolution of Bargh Alley (Located in the Historical Texture of Qazvin)

# بازخوانی سیر تحولات تاریخی-کالبدی کوچه برق (واقع در بافت تاریخی قزوین)

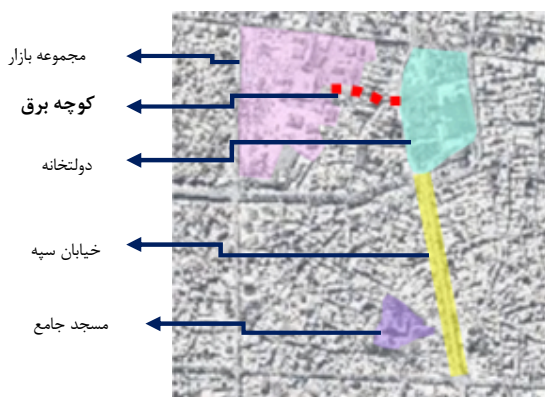
تصویر ۱: معرفی قطب‌های اصلی بافت بر روی عکس هوایی (منبع: google earth, ۲۰۲۳ میلادی)، ترسیم: نگارندگان.

مسجد جامع است (تصویر ۱).

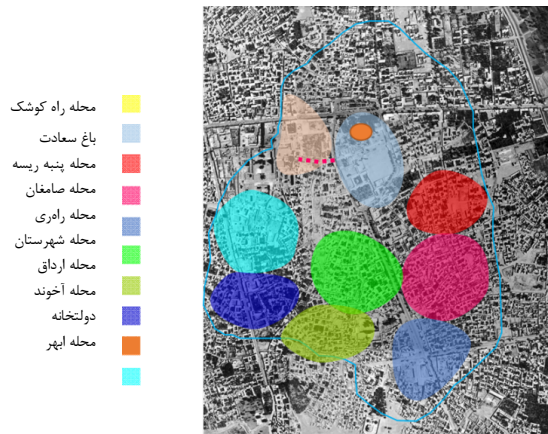
تصویر ۳: جانمایی محله‌ها در دوره صفوی بر روی عکس هوایی سال ۱۳۳۵، (منبع: سازمان نقشه برداری) ترسیم: نگارندگان.

(دولتخانه)، قطب اقتصادی (بازار) و قطب مذهبی (مسجد جامع) اهمیت یافت. در این دوره سه قطب فوق‌الذکر نقش اساسی را در نظام شهری قزوین پیدا کردند و مسیرهای ارتباطی بین آن‌ها مفهوم و نقش پررنگ‌تری یافتند (تصویر ۲). دلیل اهمیت این گذر نشات گرفته از مبدا و مقصد آن است. منظور از مبدا و مقصد دو نقطه اصلی است که کوچه برق آنها را متصل می‌کند، یکی قطب حکومتی یعنی دولتخانه صفوی و دیگری قطب اقتصادی یعنی مجموعه بازار که در دو سر این کوچه واقع شده‌اند. از آنجا که روند تغییر و تحولات کالبدی کوچه برق در نقشه‌های موجود و عکس‌های هوایی دوره‌های مختلف قابل بررسی است، لذا بررسی نقش تاریخی این گذر از طریق اسناد مذکور مفید و موثر است (تصویر ۳).

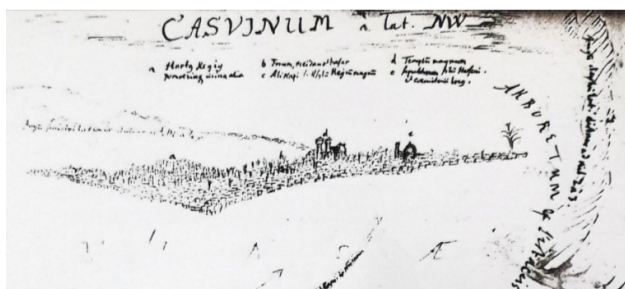
تصویر ۵: کروکی کمپفر از نمای کلی شهر قزوین، منبع: Sloane:2923:74v

عناصر فروم<sup>۴</sup> مشخص شده است که با توجه به این که نام میدان در کنار هردو عنوان آمده و همچنین مفهوم و ماهیت کلمه فروم می‌توان حدس زد که این میدان کاروانسرا و فروم در مجاورت هم قرار داشته‌اند و احتمالاً در اطراف این میدان، بازار و کاروانسراهایی وجود داشته است (تصویر ۵).

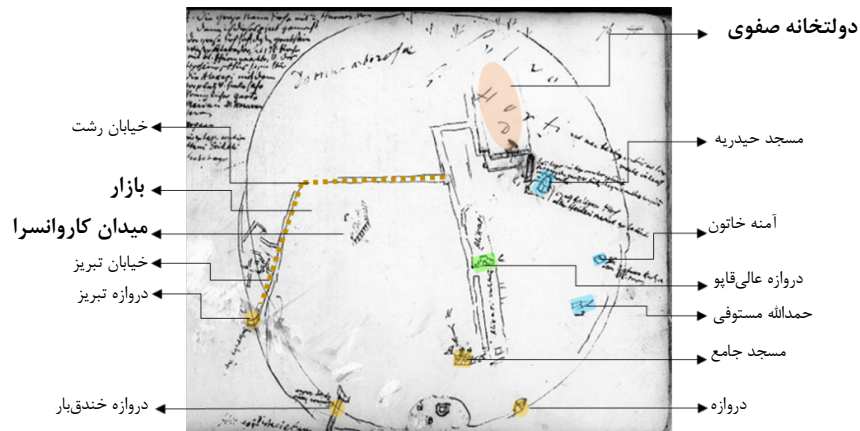
تصویر ۶: نقشه انگلبرت کمپفر از شهر قزوین، ماخذ: URL2، جانمایی: نگارندگان.

شده که از کنار دروازه عالی قاپو شروع می‌شده است. موقعیت این معبر نسبت به دروازه عالی قاپو بسیار مشابه با معبری است که امروزه با نام خیابان پیغمبریه می‌شناسیم. به این ترتیب براساس نقشه کمپفر می‌توانیم بگوییم که احتمالاً موقعیت کلی میدان کاروانسرا جایی در غرب مجموعه دولتخانه و خیابان پیغمبریه و شرق مجموعه بازار بوده است (تصویر ۶).

در نقشه کمپفر موقعیت میدان کاروانسرا نسبت به عناصر مهم شهر قابل بررسی است. این عناصر شامل دولتخانه و خیابان پیغمبریه، خیابان رشت و خیابان تبریز است. از بررسی نقشه‌ها و کروکی‌ها می‌توان این‌گونه نتیجه گرفت که دولتخانه باید در شمال دروازه عالی قاپو و میدان مجاور آن قرار داشته باشد. در نقشه کمپفر در سمت چپ دولتخانه معبری ترسیم

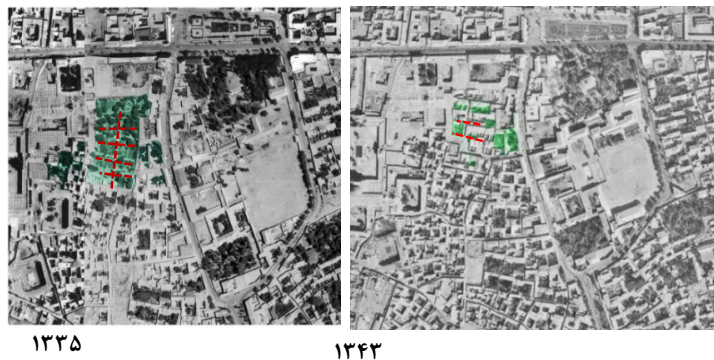
تصویر ۹: مقایسه تغییرات فضای سبز مابین تصویر هوایی سال ۱۳۳۵ ه.ش و ۱۳۴۳ ه.ش قزوین، منبع: سازمان نقشه‌برداری کشور، خواناسازی تصویر: نگارندگان.

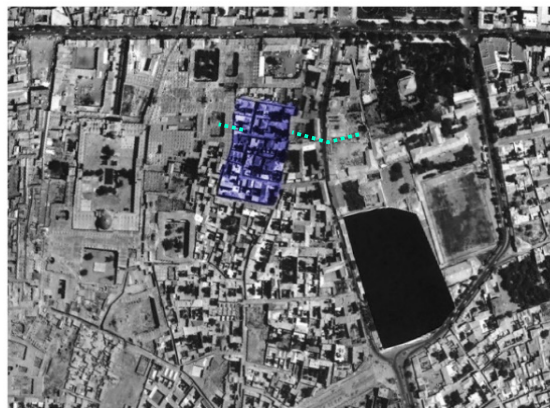
تصویر ۱۱: تعیین مسیرهای ارتباطی کوچه در تصویر هوایی ۱۳۵۴ ه.ش قزوین، منبع: سازمان نقشه‌برداری کشور خواناسازی تصویر: نگارندگان.

ارتباطی مستقیم بین خیابان پیغمبریه و مجموعه بازار نیست و از هر دو جهت غرب و شرق به طور مجزا به واحدهای مسکونی ختم می‌شود (تصویر ۱۱).

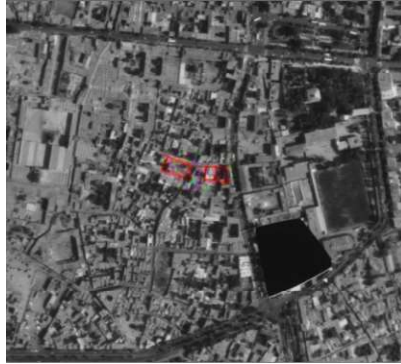
تصویر ۱۲: نمایش تغییر دانه‌بندی در ضلع جنوبی کوچه در تصویر هوایی ۱۳۷۳ قزوین، منبع: سازمان نقشه‌برداری کشور خواناسازی تصویر: نگارندگان.

از مقایسه عکس هوایی سال ۱۳۷۳ ه.ش با عکس سال‌های گذشته می‌توان به این نتیجه رسید که بیشتر تغییرات در دانه‌های جنوبی کوچه برق رخ داده است که محدوده این تغییرات در تصویر مربوط

مشخص شده است. تغییر ساختار و تناسبات دانه‌ها در ابتدای کوچه و تخریب دانه‌ها در اواسط کوچه مسئله‌ای مهم است، از آن جهت که در شکل‌گیری وضعیت کنونی کوچه تاثیر بسزایی داشته است (تصویر ۱۲).

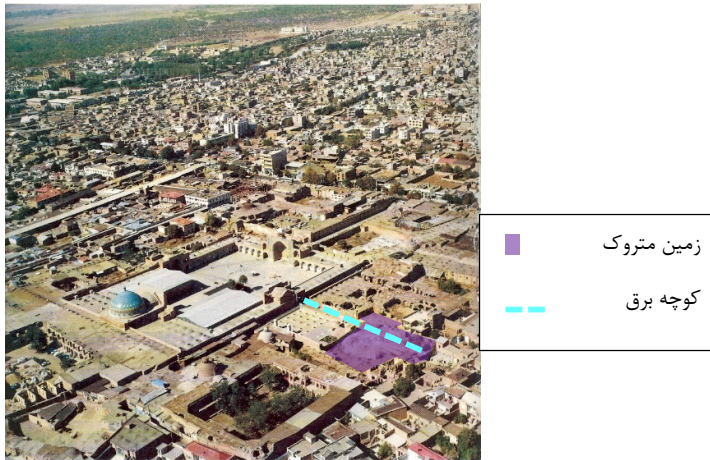
تصویر ۱۳: تصویر هوایی مسجدالنبی ۱۳۷۶ قزوین، (غصبان‌پور، ۱۳۷۹: ۱۷۲)، خواناسازی تصویر: نگارندگان.

تصویر مسجدالنبی در انتهای کوچه برق در کتاب از آسمان ایران مشاهده شد (غصبان‌پور، ۱۳۷۹: ۱۷۲) و در مقایسه این تصویر با تصویر سال ۱۳۷۳ پس از گذشت سه سال مشاهده می‌شود که در این سال‌ها اکثر دانه‌های مسکونی انتهای کوچه که علت انفصال

ابتدا و انتهای کوچه به شمار می‌آمدند، متروک شده بودند. همچنین کاروانسرای سعدالسلطنه در کنار خانه‌های رها شده و در جوار دیوار سرای رضوی، به شکل قطعه زمینی متروک بدون کاربری به حال خود رها شده است (تصویر ۱۳).
